Hydrofobisten koekohteiden seurannat vuoteen 2015

Liikennevirasto

Helsinki 2017

Nuutti Vuorimies: Hydrofobisten koekohteiden seurannat vuoteen 2015. Liikennevirasto, kunnossapito-osasto. Helsinki 2016. 149 sivua ja 3 liitettä. ISBN 978-952-317-397-2.

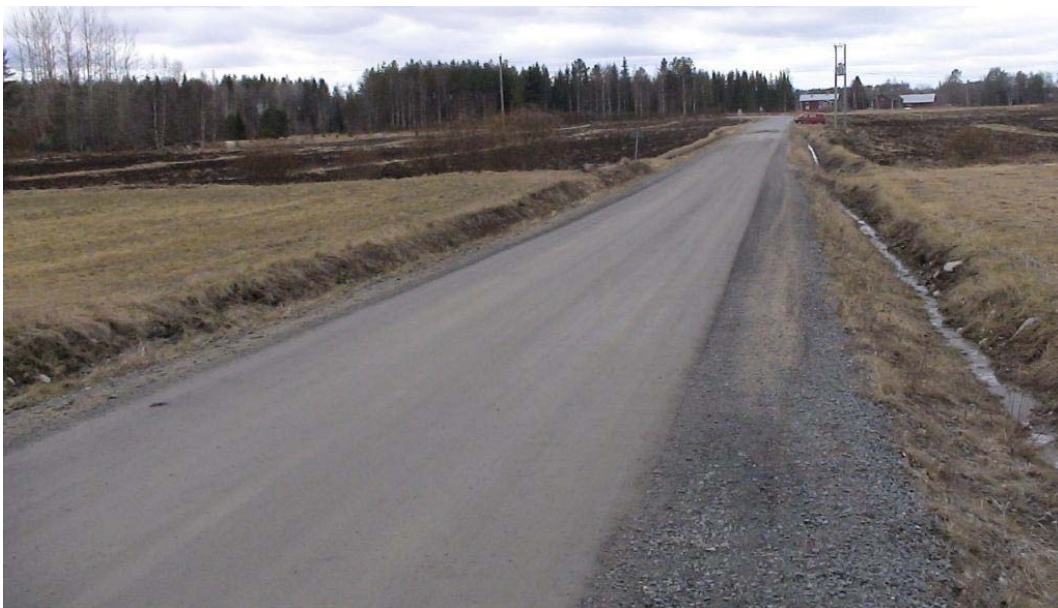
- Päällysteen loppumisen jälkeen kohdassa pl 784 kuoppia oli tasattu ja tien keskellä kohdassa pl 783 saattaa iso kivi pyrkiä tienpintaan (kuva 4.4.6)
- Kohdassa pl 797 oli loiva kuoppa oikealla reunalla, josta eteenpäin noin 3 metrin matkalla tien pinta oli pehmeämpää ja hieman alempana. Kyseisessä kohdassa oli havaittu myös iso kivi koekohteen käsittelyn aikana ja silloin kohtaa ei oltu käsitelty käsittelyaineella noin kahden metrin matkalla.
- Kohdassa pl 864 oli viitteitä mahdollisesti alkavasta mode2-urautumista. Ajouriin voinee kertyä vettä sateella, jos urasyvytydet kasvavat.
- Kohdassa pl 904 oli pieni kuoppa
- Päällystämätön osuus koekohteella vaikutti muilta osin olevan hyvässä kunnossa. Tiellä oli hyvät sivukaltevuudet, mikä ohjaa sadevedet pääsääntöisesti ojiin. Tien reunoilla olevat ajourat olivat kuitenkin hieman painuneet (kuva 4.4.7).

Kuva 4.4.7. Louko-Kouran koekohteen päällystämätön osuus huhtikuussa 2010.

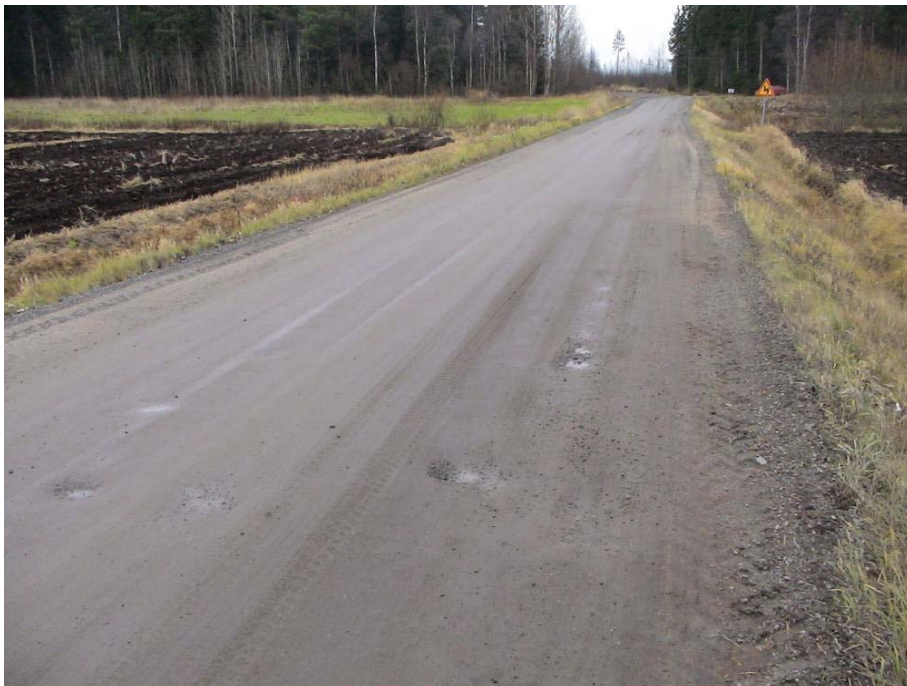
- Pl 780–784 oli matalia kuoppia harvakseltaan melkein koko tien leveydeltä (kuva 4.4.9)
- Pl 796 tien oikeassa reunassa oli iso kivi tien pinnan tasossa
- Pl 819 oli havaittavissa aavistus urautumista noin 2 metrin matkalla
- Pl 850 oli matalia kuoppia, joiden halkaisijan oli noin 30 cm.
- Pl 873–895 oli urautumisen alkua, joka saattaa estää veden kulkeutumista ojaan

Kuva 4.4.9. Louko-Kouran koekohteen päällystämättömällä osalla oli matalia kuoppia välillä pl 780–784 marraskuussa 2011.

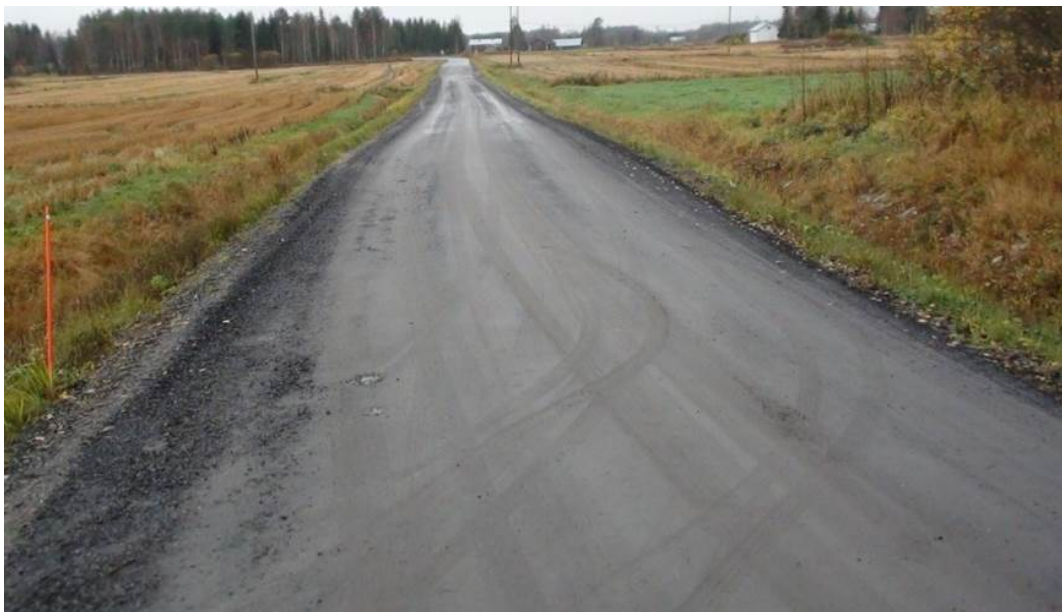
Tien mt17353 päällystämättömät osuudet ja samalla myös koealue olivat mitä suurimmalla todennäköisyydellä sorastettu suurimmaksi osaksi syksyllä 2012 hieman ennen koekohteella käyntiä. Täten sorapäällysteisten osuuksien pinnalta koealueella ja sen vieressä ei juuri havaittu vaurioita. Tosin oikealla kaistalla välillä pl 900–920 oli pieniä kuoppia. Koealueella soratien pinnassa oli paikoin runsaasti kosteutta ja vaikutti siltä, että uusi sorastuskerros saattaisi plastisoitua kosteiden kelien jatkuessa. Kuvassa 4.4.14 on esitetty koekohteen soratietä paalulta pl 920 pienevän paalulukeman suuntaan.

Kuva 4.4.14. Louko-Kouran koekohdetta paalulta 920 pienevään suuntaan 12.10.2012.

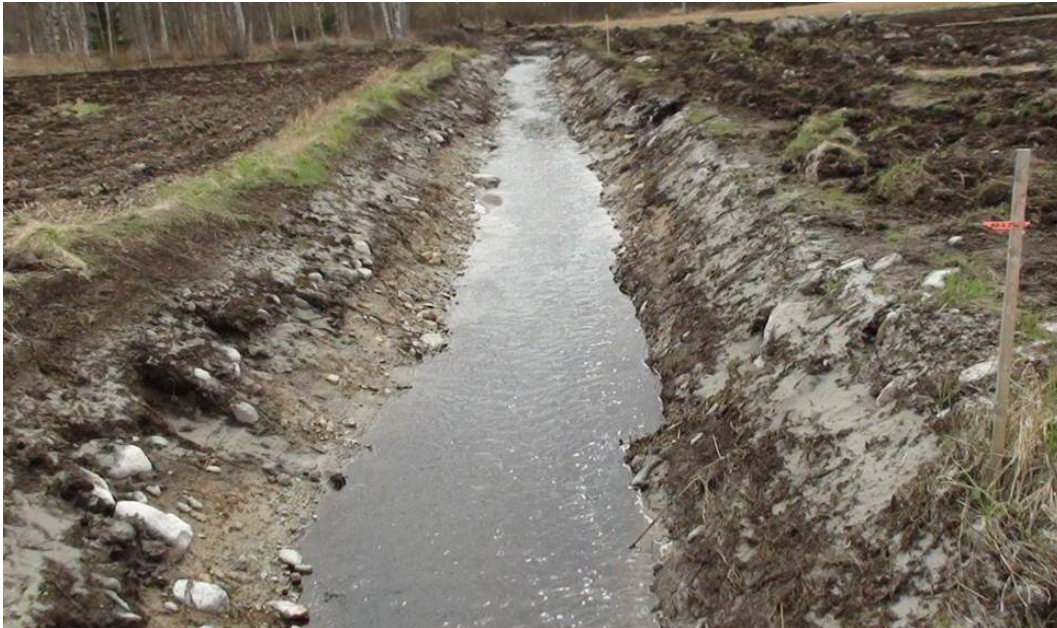
Kuva 4.4.15. Mt 17353 to2 koekohteen ali virtaavan ojan oli syvennetty 2013.
Kuva otettu 13.5.2013.

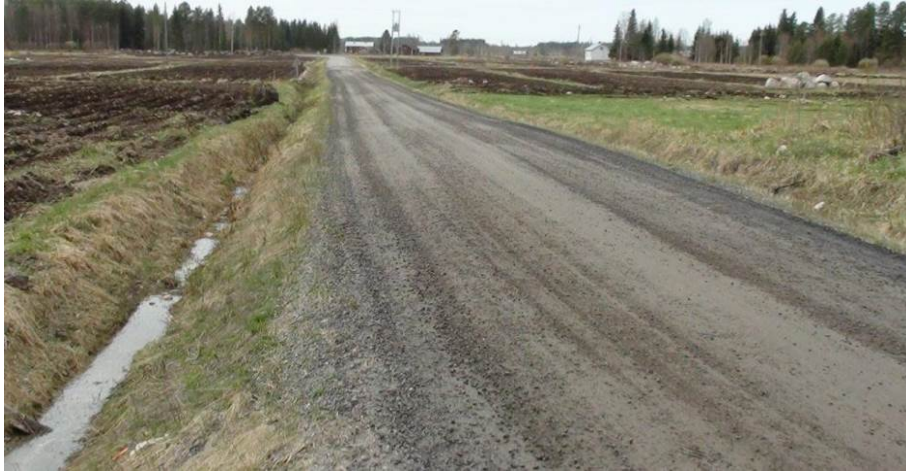
Kevään käynnillä koekohteen soraosuus oli hyvässä kunnossa, mutta se oli todennäköisesti sorastettu hiljattain (kuva 4.4.16). Syksyn käynnillä soraosuudella havaittiin erityisesti keskilinjalla yksittäisiä kuoppia sekä tien pinnan kosteuskäyttäytymistä, joka saattaa johtaa tien pinnan plastisoitumiseen (kuva 4.4.17). Koekohteen ohuesti päällystetyllä osuudella vauriot olivat pääosin entisellään, mutta eivät käyntipäivänä vaikuttaneet ajattavuuteen yhtä paljon kuin aiemmin. Merkittävin vauriolisäys aiempaan oli kohtaan pl 727 oikealle kaistalle muodostunut reikä ja päällysteen pieni purkautuma (kuva 4.4.18).

Kuva 4.4.16. Mt 17353 to2 koekohteen soraosuus 13.5.2013.

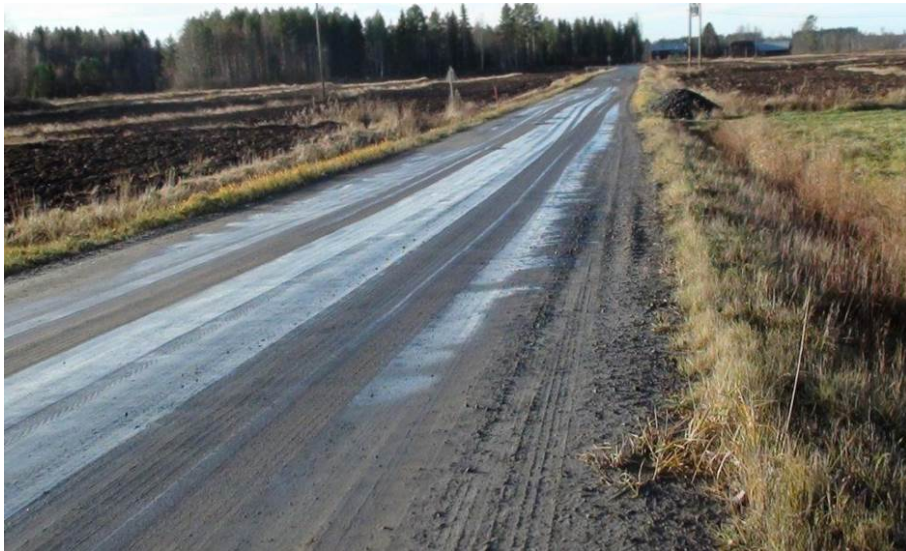
Kuva 4.4.17. Mt 17353 to2 koekohteen soraosuus 30.10.2013.

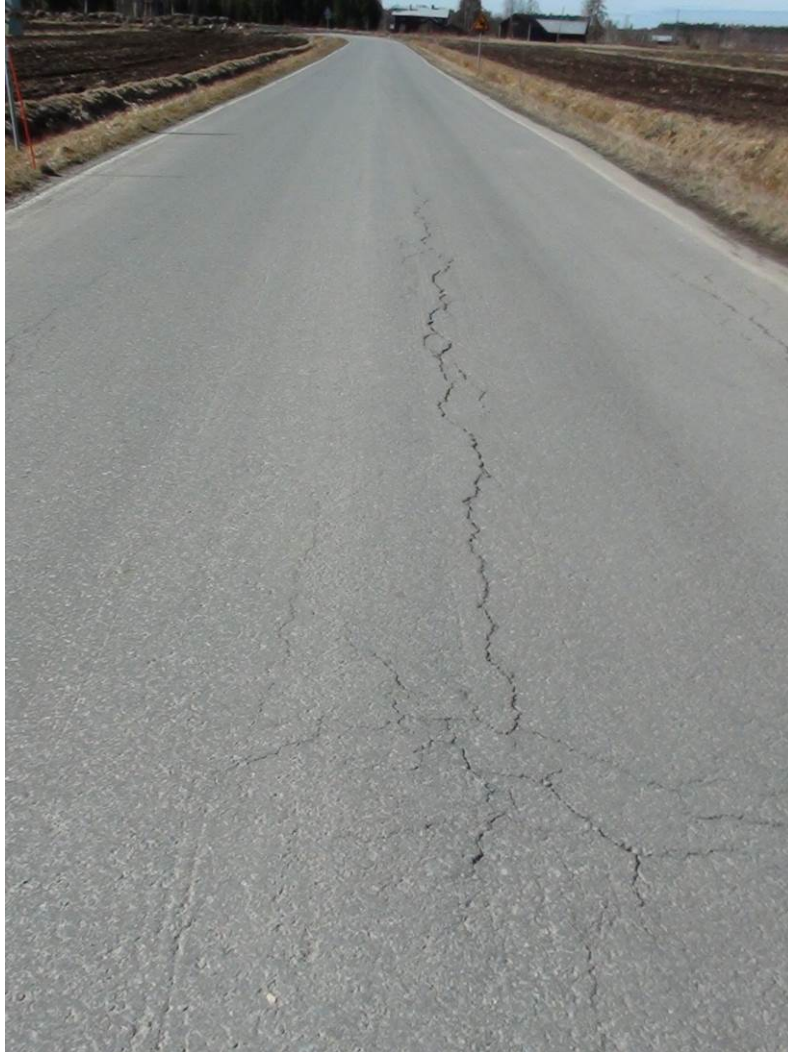
Kevään käynnillä 16.4.2014 koekohteen soraosuus oli hyvässä kunnossa. Päälystetty osuus oli pahasti vaurioitunut, mutta vaikutti paremmalta ajettavalta kuin aikaisempina keväinä. Edellisen vuoden keväällä havaitut koekohteen ulkopuolisen päälystetyn tiepinnan pitkät pituushalkeamat olivat pidentyneet (kuva 4.4.20).

Kuva 4.4.20. Mt17353 to2 koealan ulkopuolista osuutta 16.4.2014.

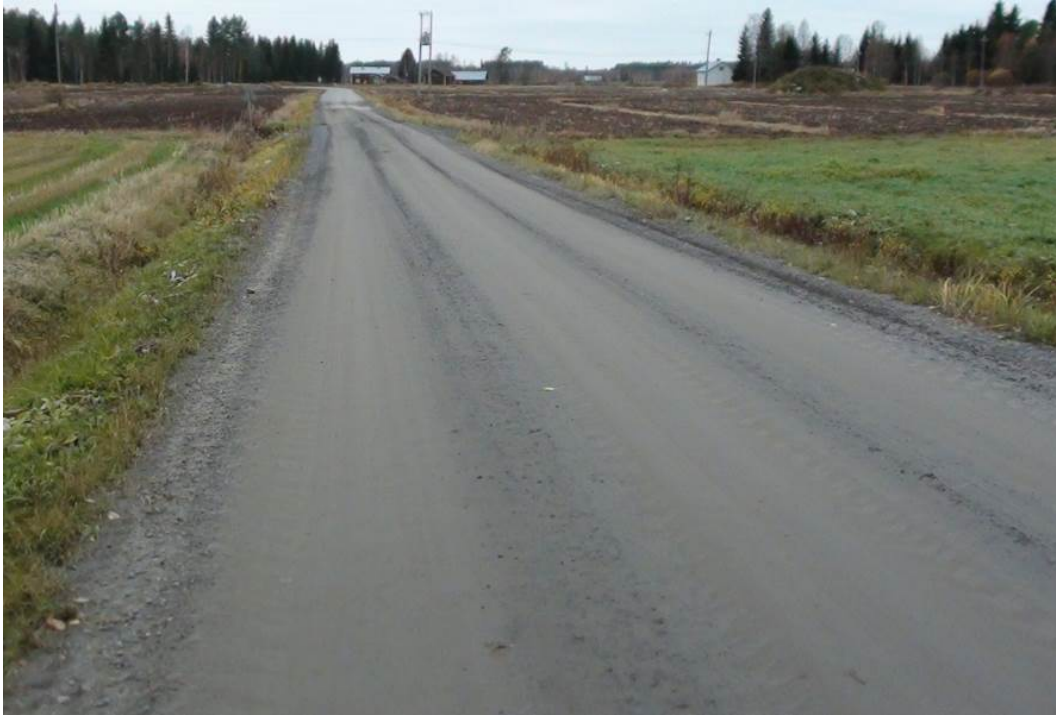
Syksyn käynnillä 15.10.2014 soraosuudella havaittiin erityisesti keskilinjalla yksittäisiä matalia kuoppia. Kohdassa pl 769 aiemminkin havaittu iso kivi oli noussut selkeästi tien pintaan ja sen pintaa oli näkyvillä 0,5 m pituudelta. Soraosuudella oli suhteellisen pitkällä matkalla reunapalletta erityisesti tien vasemmalla reunalla (kuva 4.4.21). Koekohteen ohuesti päällystetyllä osuudella vauriot olivat pääosin entisellään, mutta pahemman näköisiä verrattuna kevääseen. Muutamat terävähköt kuopat ovat syntyneet päällysteen purkautumisesta ja pahiten vaurioituneella alueella vesi ei pääse valumaan tien sivulta ojiin (kuva 4.4.22).

Kuva 4.4.21. Mt17353 to2 koealan reunapalletta 15.10.2014. Kuva otettu pienenevän paalulukeman suuntaan.

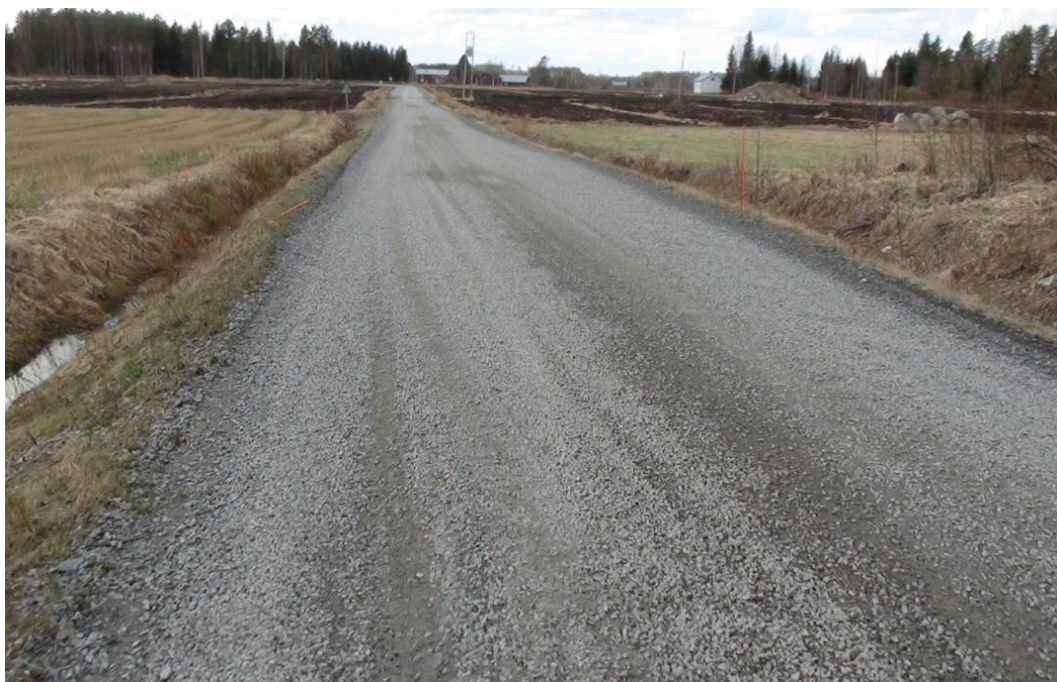
Tielle pt 17353 to 2 paaluvälille 710–910 rakennetulle koekohteelle tehtiin silmämääräinen arviointi keväällä 28.4.2015. Todennäköistä on, että koko tie oli sorastettu 27.4.2015, jonka takia koekohteen soraosuus oli kunnossa (kuva 4.4.23). Syksyllä 3.11.2015 tehdyn silmämääräisen arvion mukaan koekohteen soraosuus ei eronnut tien muista soraosuuksista. Koekohteen alueella paaluvälillä 855 - 863 keskilinja oli koholla ja siihen oli muodostunut kuoppia. Oikealla kaistalla paalusta 840 eteenpäin koealueen alkupuolelle aina paalulle 920 asti oleva reunapalle esti veden virtausta ojaan.

Kuva 4.4.23. Mt17353 to2 koealaa sorastettuna keväällä 28.4.2015. Kuva otettu pienenevän paalulukeman suuntaan.

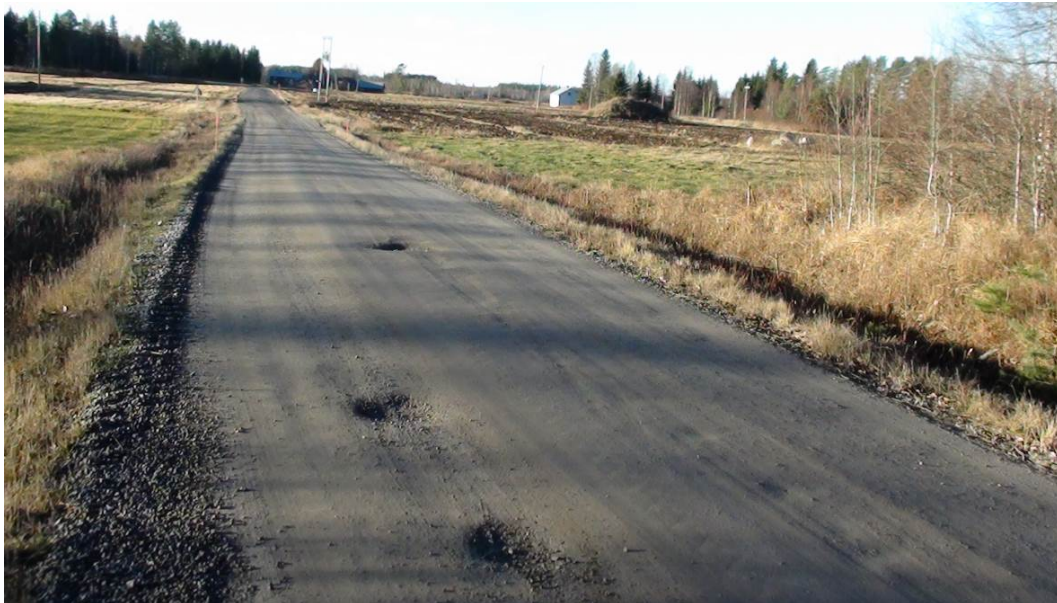
Kuva 4.4.26. Mt17353 to2 koealan sorastettua osuutta 3.11.2015, jossa reunapalle estää veden virtausta ojaan. Kuva otettu pienenevän paalulukeman suuntaan.

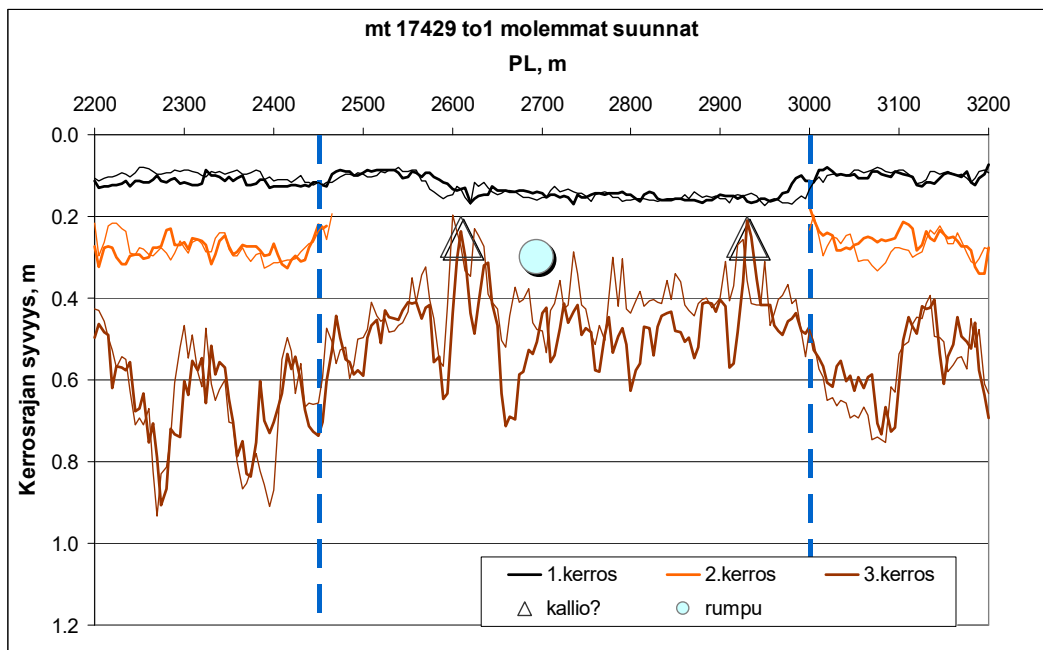
Koekohde mitattiin maatutkalaitteistolla 2.11.2009. Kuvassa 5.2.1 on esitetty maatutkalla määritetyt kerrosrajat. Maatutkatulkinnan perusteella käsitelty kerros on ollut 0,15 m välillä pl 2600–3000 ja välillä pl 2450–2590 pääsääntöisesti 0,10 m. Kuvista havaitaan hyvin koalueen kummallekin puolelle korotuksena rakennettu 0,2 m paksuinen kantava kerros ja 0,1 m kulutuskerros.

Kuva 5.2.1. Mt 17429 to 1 syksyllä 2.11.2009 maatutkalla määritetyt kerrosrajat. Ohuempi viiva on vasemmalta kaistalta mitattu kerrospaksuus

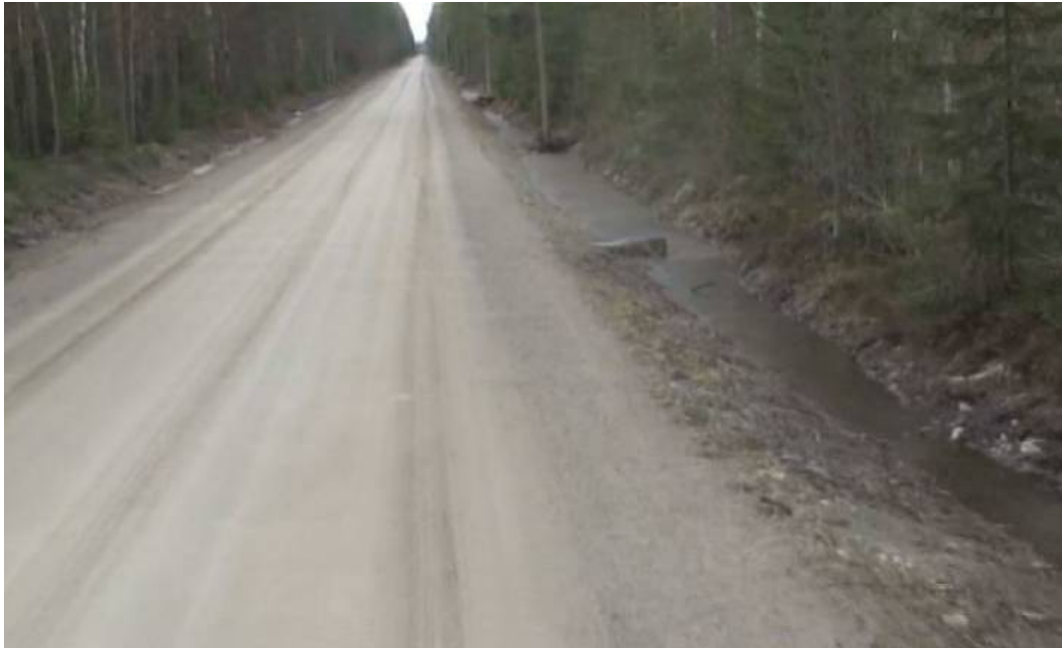
Maatutkamittauksen yhteydessä otetusta videokuvasta havaittiin, että tiellä 17429 to1 oli ainoastaan koekohteen alueen ojissa runsaasti vettä. Muualla ojissa ei juuri ollut vettä. Kuvista 5.2.2 ja 5.2.3, jotka on otettu paaluilta 2650 ja 2950 nähdään veden pinnan tason olleen aika lähellä tien pintaa. Kuvista havaitaan myös urautumisen alkaneen erityisesti kohdan pl 2950–3000 oikealla kaistalla. Muutamia kuoppia lukuun ottamatta tien pinta vaikutti videokuvan perusteella suhteellisen tasaiselta.

Kuva 5.2.2. Mt 17429 to 1 syksyllä 2.11.2009 tehdyn maatutkamittauksen aikana otetusta videosta otettu kuva paalulta 2650 ajosuuntaan 1. (Videokuva Roadscanners Oy)

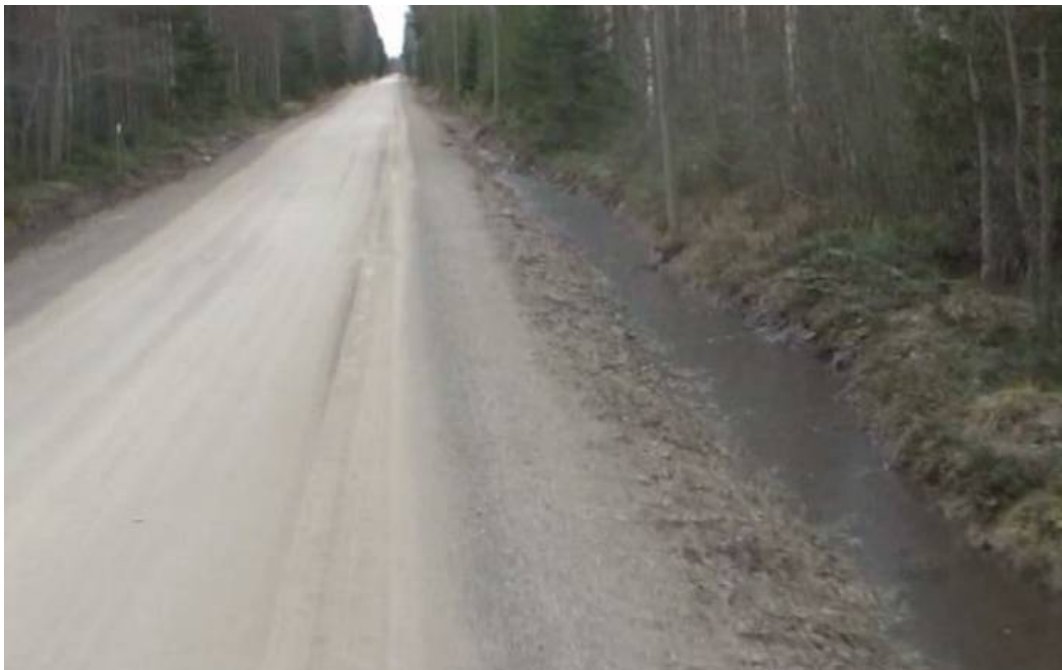
Kuva 5.2.3. Mt 17429 to 1 syksyllä 2.11.2009 tehdyn maatutkamittauksen aikana otetusta videosta otettu kuva paalulta 2950 ajosuuntaan 1. (Videokuva Roadscanners Oy)

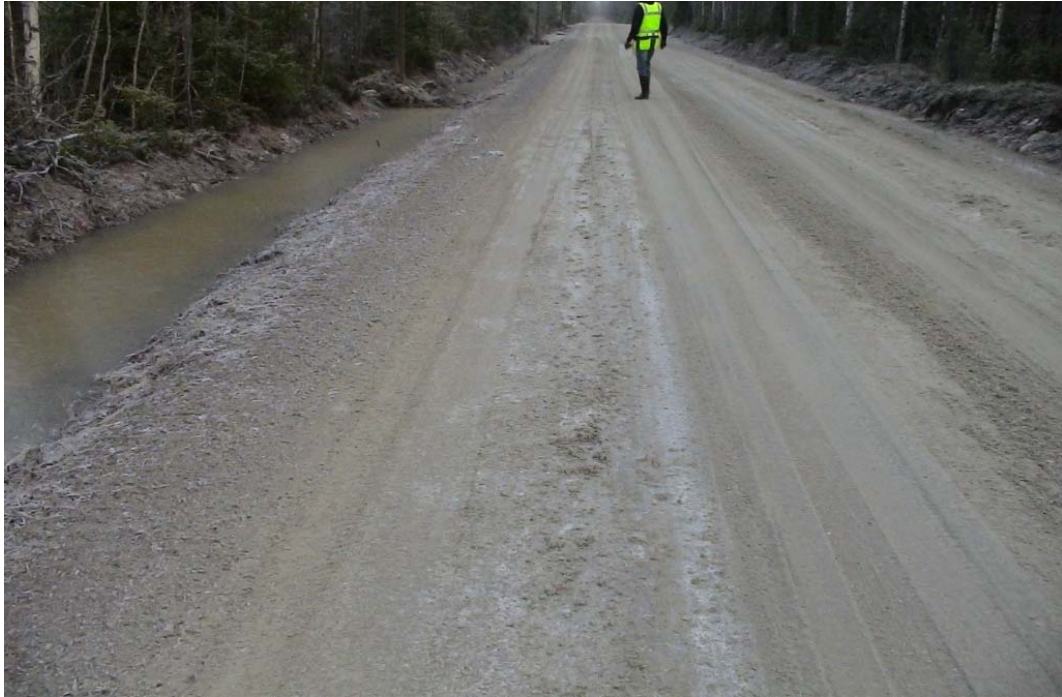
Koekohteen alueella ojissa oli melkein koko pituudelta runsaasti vettä kummallakin puolella. Pahimmissa kohdissa veden pinta ojassa oli arviolta noin 0,25 m etäisyydellä tien pinnasta (kuva 5.4.2). Kohdassa pl 2590–2670, jossa tie nousee ja ojissa ei ollut vettä, tien kunto oli selkeästi parempi. Koekohteen alueella melkein jokainen puhelin- tai sähköpylväs esti veden virtausta oikean puoleisessa ojassa. Näin ojaan oli muodostunut eräänlaisia patoaltaita (kuva 5.4.3).

Kuva 5.4.2. Mt 17429 to 1 syksyllä 3.12.2009 otettu kuva paalulta 2850 ajosuuntaan 2.

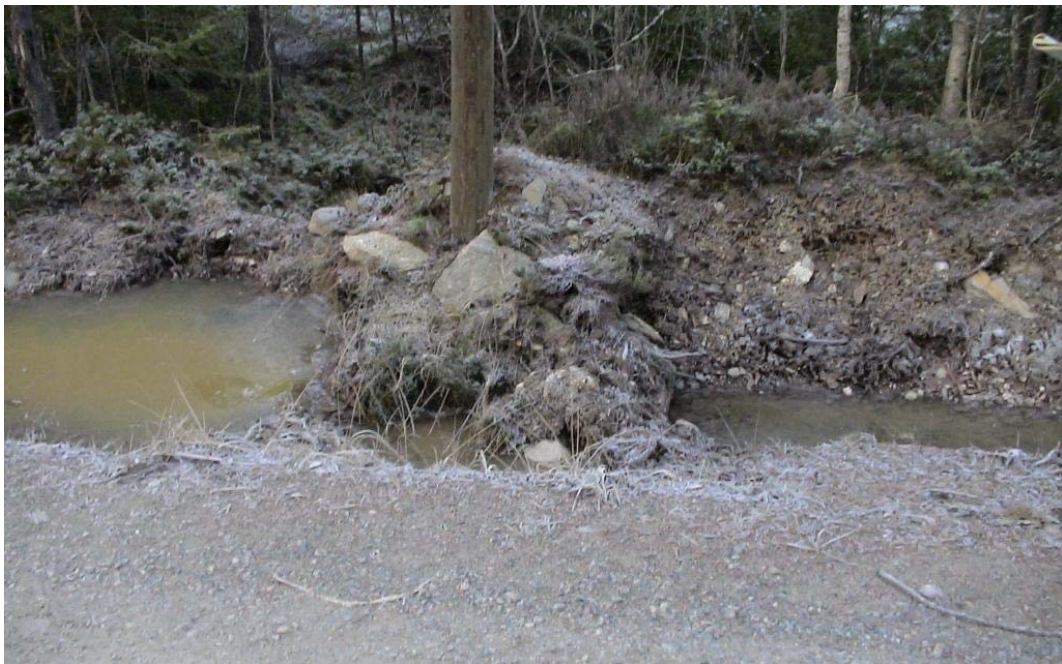
Kuva 5.4.3. Mt 17429 to 1 syksyllä 3.12.2009 puhelinpylväs patoaa vettä ojassa.

Useimpien pylväiden kohdalla olevia esteitä poistettiin ja muutama korkeampi ojassa oleva veden virtausta estävä pykälä poistettiin. Tehdyt parannukset olivat kapeita lapiolla ja rautakangella tehtyinä, mutta alensivat väleillä pl 2730–2950 ja pl 2477–2580 vedenpinnan korkeutta ojissa arviolta 0,1–0,2 m tien pintaa nähden. Kuvassa 5.4.5 on esitetty vedenpinnan alenemaa veden edelleen poistuessa puhelinpylvään aiemmin patoamasta kohdasta. Ennen pienen uoman aukaisemista vedenpinta oli jäänpinnan tasolla.

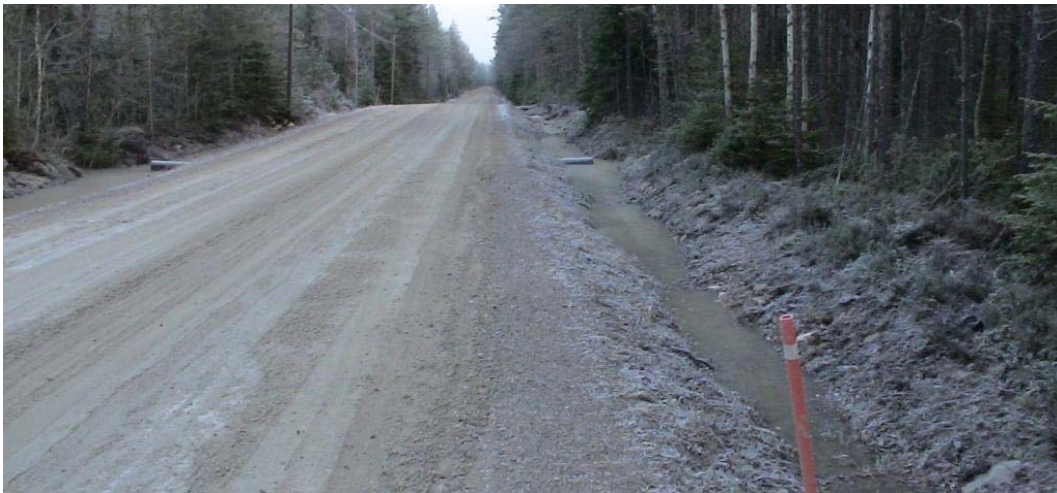
mutta silmämääräisesti putki näytti viettävän tien keskiosaa kohden. Lisäksi paalulla 2673 puhelinpylväs patosi erittäin tehokkaasti vettä, mutta sen poistaminen ei yksin auttaisi, koska paalulla 2664 on todennäköisesti ojan pohjalla kallio, joka todennäköisesti patoaisi veden kuitenkin lähes samalle tasolle (kuva 5.4.4).

- Pl 2750–2825 oli vettä runsaasti oikean puoleisessa ojassa, mutta vasemman puoleisessa vähemmän. Paalulla 2750 puhelinpylväs patosi ojaan paljon vettä ja paalulla 2800 tien urautuminen vaikutti suurimmilta.
- Pl 2905 veden pinta oli oikean puoleisessa ojassa korkealla ja tien urautuminen oli voimakkaampaa sekä tiellä oli kuoppia. Tie vaikutti levinneen oikealta reunalta ojaan. Pylväs patosi vettä paalulla 2877.
- Pl 3050–3075 tie vaikutti leventyneen ojiin arviolta 0,5 m kummaltakin reunalta

Kuva 5.4.4. Mt 17429 to 1 syksyllä 3.12.2009 otettu kuva paalulta 2750 ajosuuntaan 2.

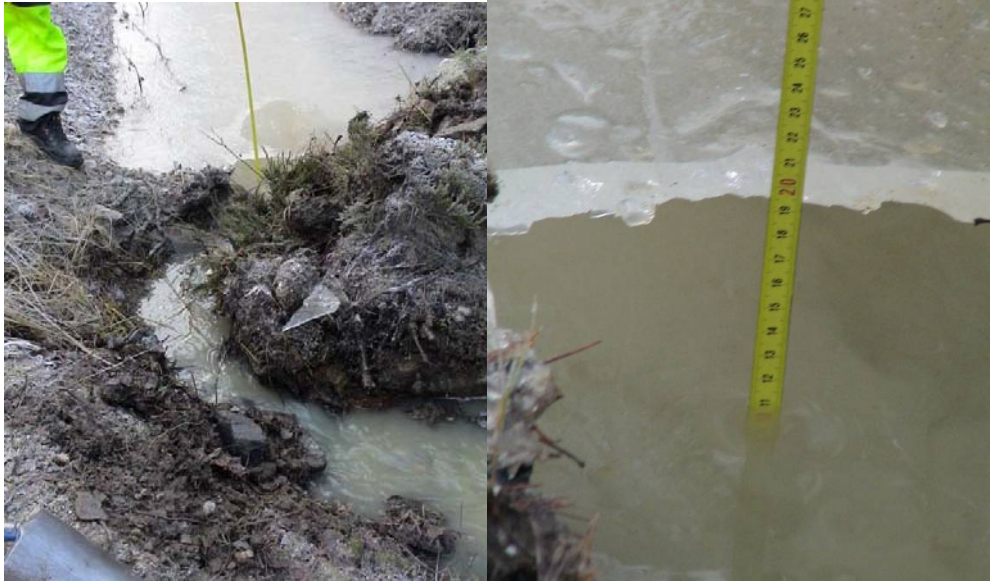
Kuva 5.4.5. Puhelinpylvään kohdan patoamisen puhkaisemisen vaikutusta.

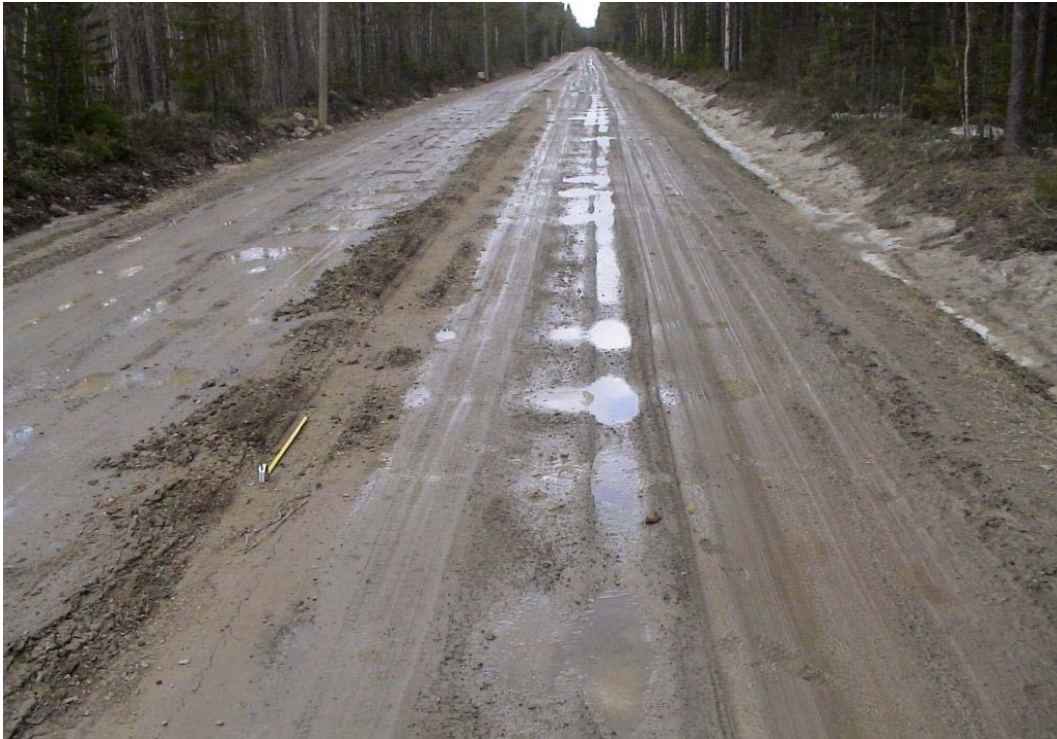
Kuva 5.4.6. Mt 17429 to 1 keväällä 19.4.2010 otettu kuva paalulta 2900 ajosuuntaan 2. Kuvassa mittanauhan pituus on 0,70 m.

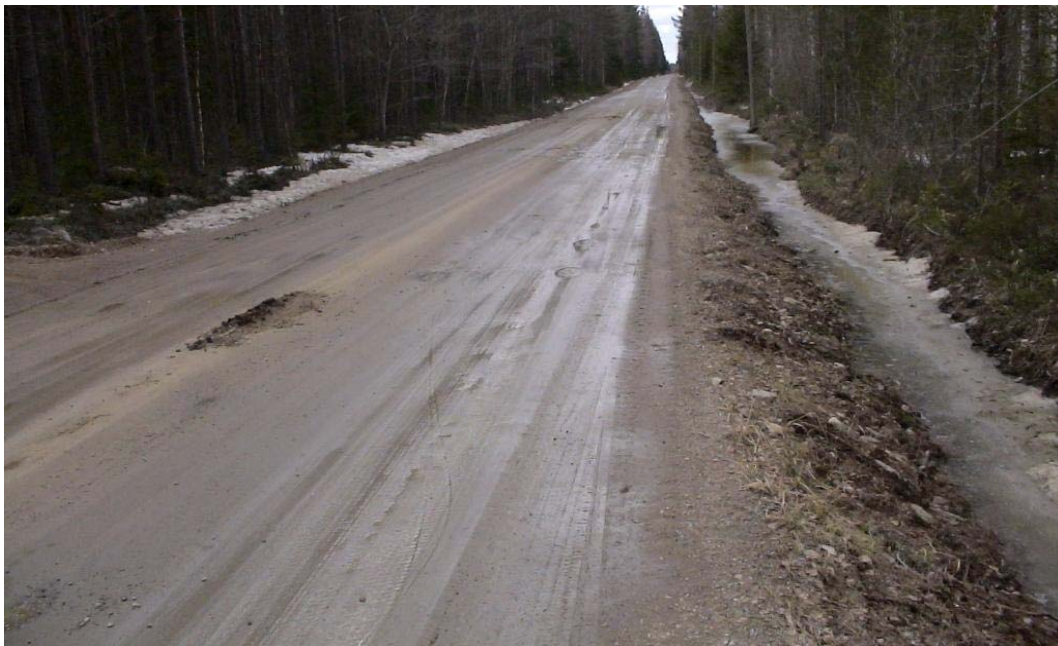
Kuva 5.4.7. Mt 17429 to 1 keväällä 19.4.2010 otettu kuva paalulta 2950 ajosuuntaan 1.

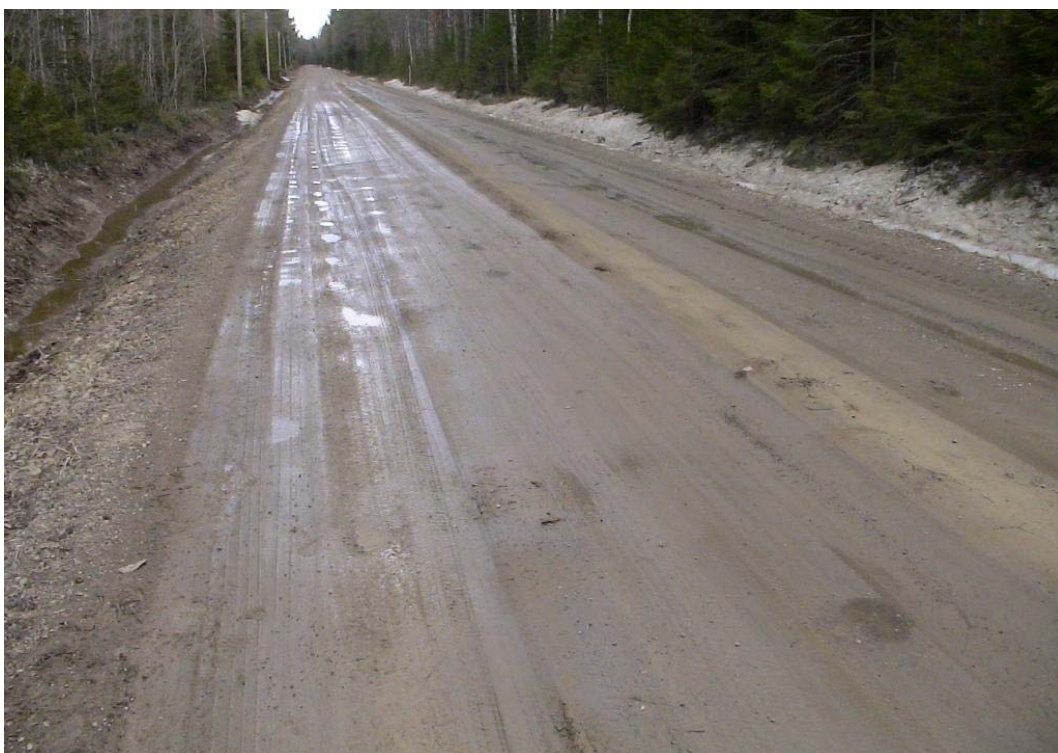
- Pl 2550–2605 tien keskilinjalla oli halkeamia ja merkkejä pohjamaan pursuamisesta tien pinnalle (kuva 5.4.8). Kohdassa pl 2595 vasemmalla kaistalla oli lisäksi kuoppia.
- Maata oli pursunut keskilinjalta ylös seuraavissa kohdissa; pl 2675, pl 2685, pl 2774–2816, pl 2827–2834, pl 2862–2912, pl 2938–2940, pl 2980 ja pl 3021 sekä pl 3023. Tien pinnan alla maa-aines on paikoitellen näissä kohdissa plastisessa tilassa ja saappaalla ”dynaamisesti kuormittaen” tie pehmenee ja hyllyy kuin vesipatja (kuva 5.4.9). Lisäksi tien pinnassa oli näissä kohdissa usein matalia uria ja kuoppia.
- Pl 2716 oli kuoppa.
- Pl 2959 oikealla kaistalla oli tien pinnalla runsaasti irtonaista hienoainesta tai lietettä

Kuva 5.4.8. Mt 17429 to 1 keväällä 19.4.2010 otettu kuva paalulta 2600 ajosuuntaan 2.

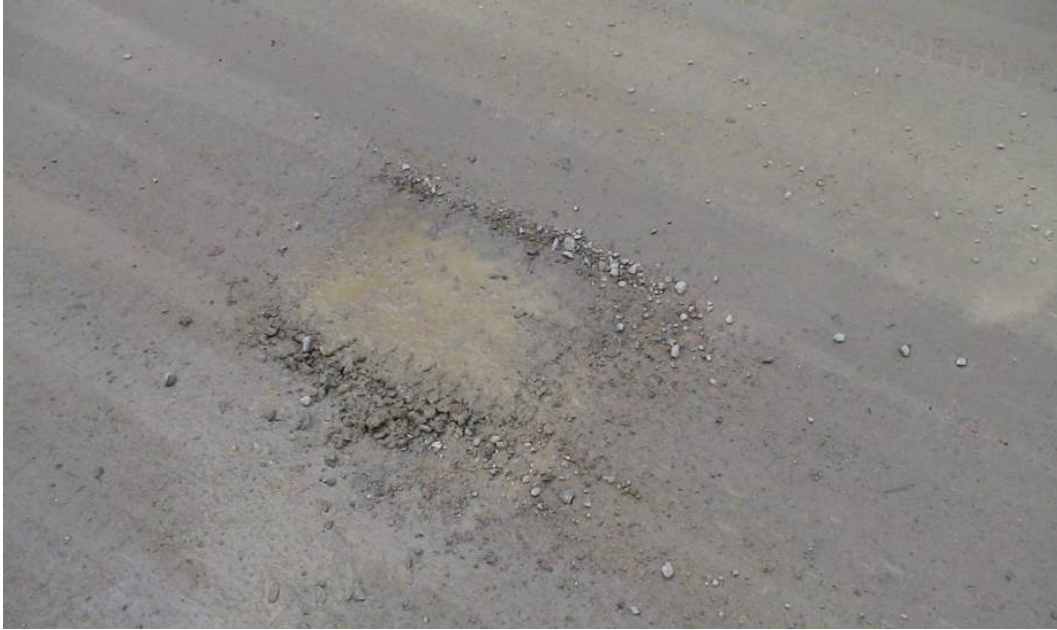
Kuva 5.4.9. Plastisoitunut kohta mt 17429 to 1 keväällä 19.4.2010.

Koekohteella olon aikana klo 12–15 tien pinta tuntui muuttuvan liukkaammaksi roudan sulaessa. Tässä ajassa tiellä kulki traktori, pikkubussi ja 3–4 henkilöautoa sekä havaintojen tekijän pakettiauto. Havaintojen kirjaamisen jälkeen kolmesta kohdasta otettiin näytteet, joiden rakeisuudet on esitetty kuvassa 5.4.10. Näytteiden hienoainespitoisuus oli 12–17 % ja rakeisuuden perusteella ne voitaisiin luokitella joko hiekkaiseksi soramoreeniksi tai soraiseksi hiekkamoreeniksi. Näytteet oli otettu seuraavasti:

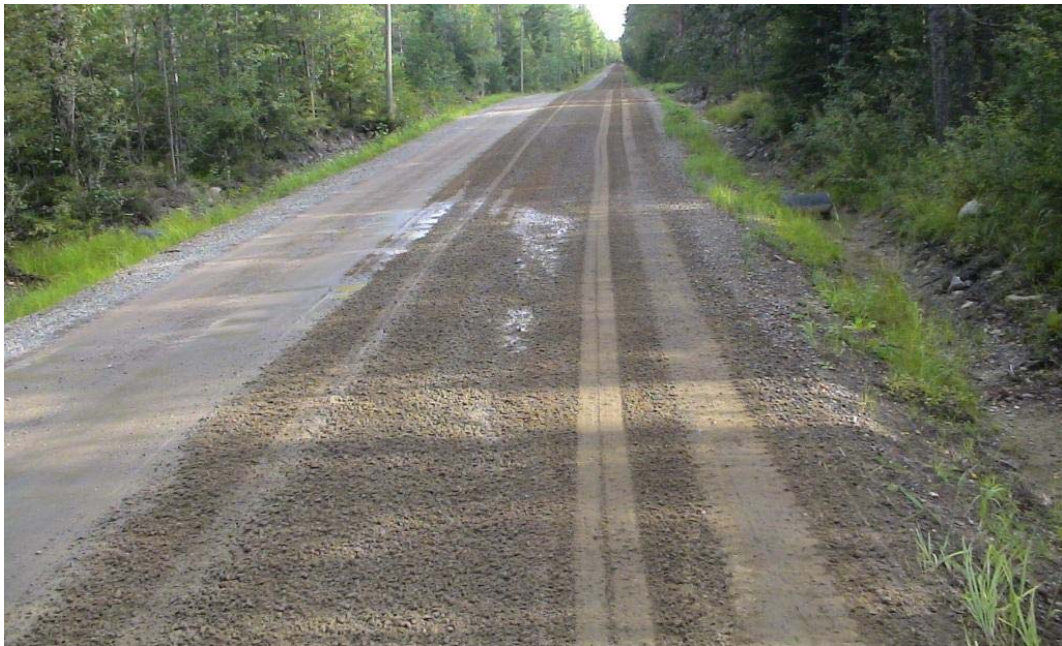
Kuva 5.4.11. Mt 17429 to 1 poikkileikkauksen pl 2730 läheltä ajosuuntaan 2 otettu yleiskuva. Tien pinta höylättiin näytteidenottopäivänä.

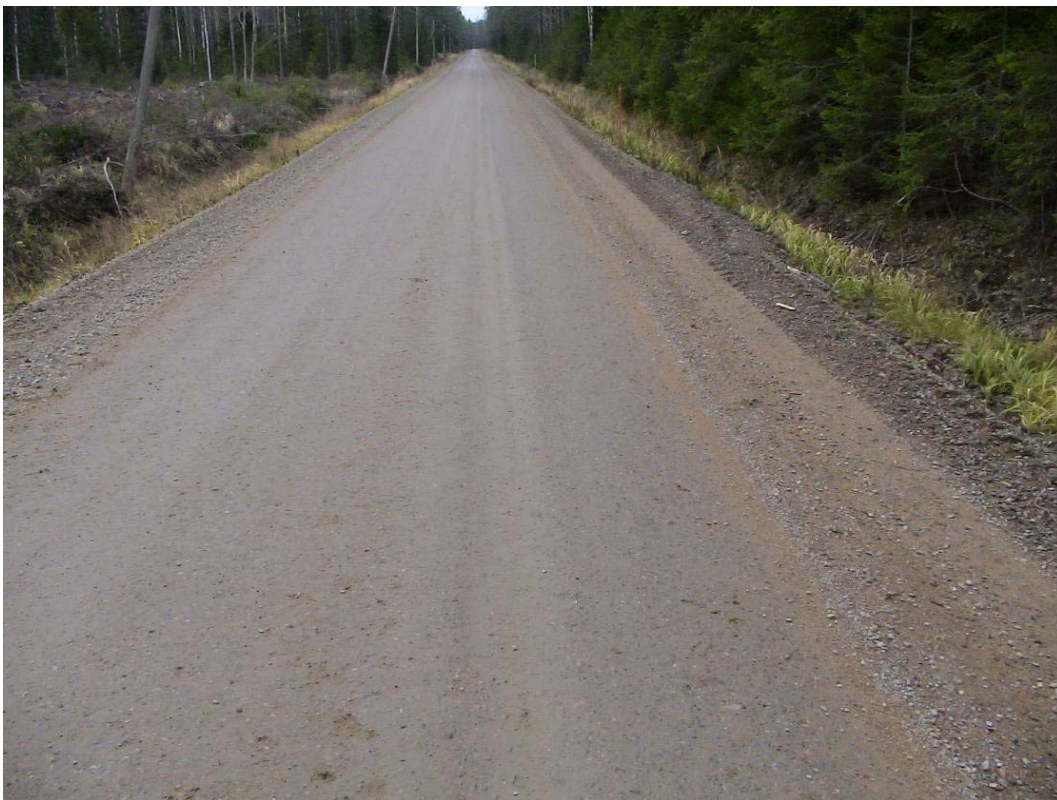
Vuonna 2011 mt17429 to1 koekohteen alue tarkastettiin visuaalisesti 2.11.2011 painottaen koekohdetta. Ilma oli pilvinen ja kuiva. Tie oli hyvässä kunnossa. Tien kulutuskerros oli keskitetty tierungon keskelle 4 metrien levyiseksi. Tiessä oli hyvät kallistukset. Tien pinnassa oli paikoitellen erittäin matalia renkaiden muodostamia uria (kuva 5.5.1).

Kuva 5.5.1. Mt 17429 to 1 koekohteen korjatun rakenteen tien pinnasta otettu kuva 2.11.2011.

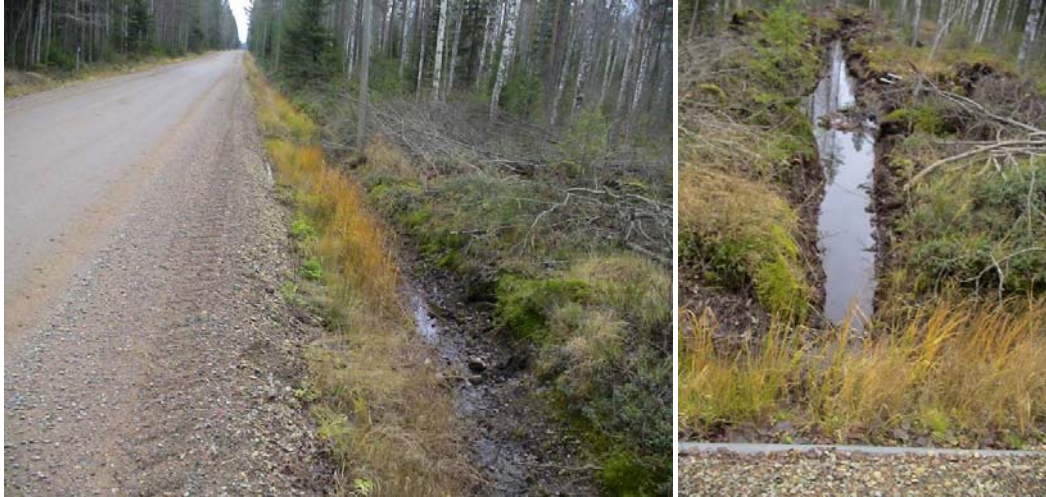
Koekohteen loppu osalla oli tehty sivuoja, joka kuivaa oikean puoleista ojaa. Vasemman puoleisesta ojasta ei ole rumpua tien läpi vaan vesi suotautuu hitaasti tien läpi ja vasemman puoleisessa ojassa veden pinta oli korkeammalla kuin oikean puoleisessa ojassa.

Kuva 5.5.2. Mt 17429 to 1 2.11.2011 otettu kuva oikean puoleisesta ojasta paalun 2950 läheltä ajosuuntaan 1 (vasen) sekä kohdasta lähtevä uusi sivuoja (oikea).

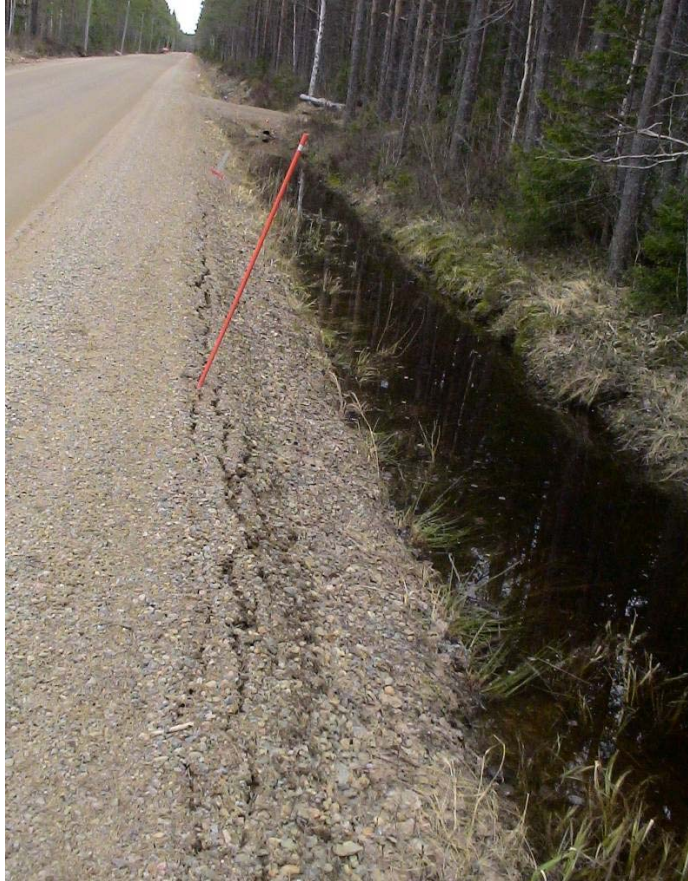
Ojien pohjilla oli vettä. Paalulla pl 2690 olevan läpimenoputken kohdalla vettä oli eniten ja sitä oli tien ali menevän putken alareuna korkeudella. Myös koekohteen loppupäässä (pl 2950–3000) vasemman puoleisessa ojassa oli runsaasti vettä, mutta oikeanpuoleinen oja oli melkein tyhjä johtuen vuonna 2011 tehdystä poisto-ojasta. Tien vasemman puoleisesta ojasta vesi ei pääse joutuisasti tien oikean puoleiseen ojaan ja tien vasemman puoleisen luiskan yläreunaan oli muodostunut pituushalkeamaa (kuva 5.5.3).

*Kuva 5.5.3. Mt 17429 to 1 3.5.2012 otettu kuva vasemman puoleisesta ojasta paa-
lun 3000 läheltä ajosuuntaan 2.*

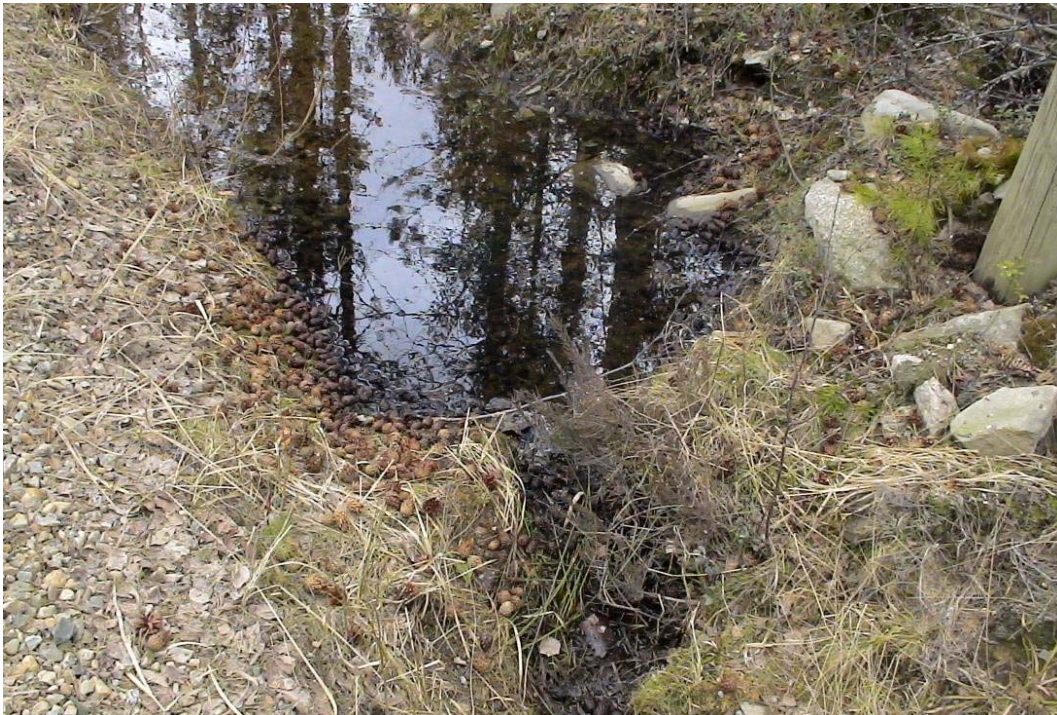
Koealueella havaittiin, että tikat ovat todennäköisesti käyttäneet muutamaa puhelinpylvästä käpyjen siementen irrottamispaikkoina, jolloin pylväiden alle ojaan oli kertynyt huomattava määrä käpyjä. Kävyt saattavat vähentää edelleen veden virtausta ojassa, jos pylväs estää jo ennestään sitä. Veden patoamisen kannalta paalun 2748 pylväs oli pahin koealueella (kuva 5.5.4.).

*Kuva 5.5.4. Mt 17429 to 1 olevan puhelinpylvään alaosa kohdassa pl 2748
3.5.2012.*

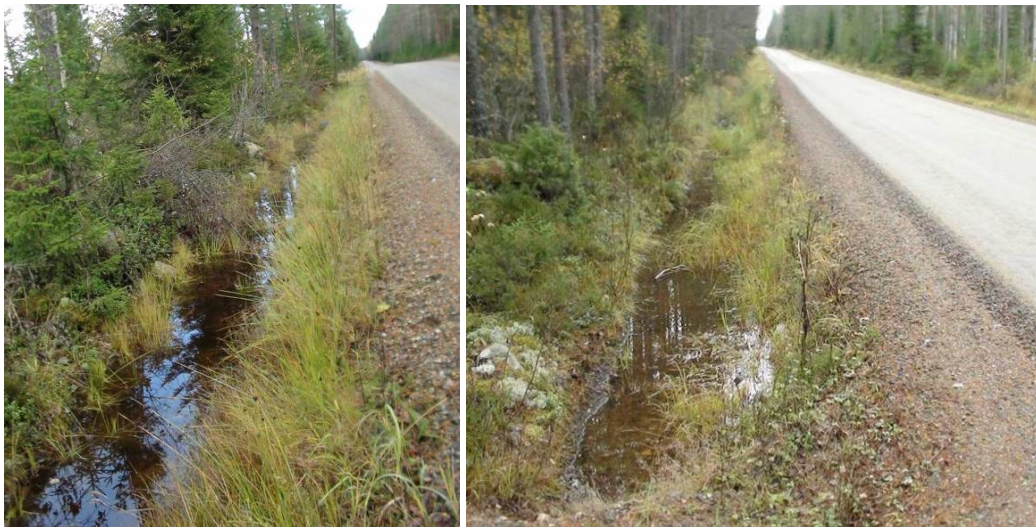
Ojien pohjat alkoivat olla kasvillisuuden peitossa. Ojissa oli vettä paikoitellen runsaasti. Korkeimmillaan ojien vesi oli välillä pl 2680–2740 oikealla puolella ja pl 2950–2980 vasemmalla puolella (kuva 5.5.5). Metsässä tien vasemmalla puolella näkyi paikoitellen kohtuullisen kokoisia vesilampareita. Puhelinpylväiden kohdalle joulukuussa 2009 tehdyt pienet uomat juoksuttivat edelleen vettä ja pitivät veden pinnan korkeutta monessa kohtaa selkeästi alhaisemmalla tasolla kuin se oli marras-joulukuussa 2009.

Kuva 5.5.5. Mt 17429 to 1 oli 12.10.2012 eniten vettä kertynyt ojiin tien oikealle puolelle välillä pl 2680–2740 (vasen) ja vasemmalle puolelle pl 2950–2980 (oikea).

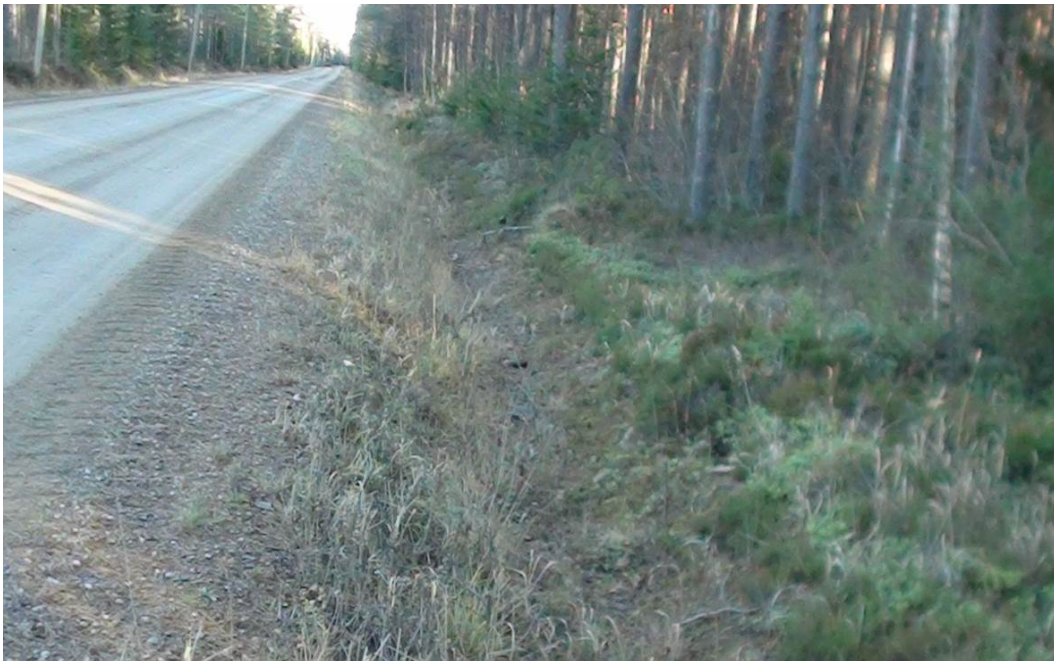
Syksyllä 3.11.2015 Havinneva–Tainuskylän koekohteella Laihialla käydessä lämpötila oli +12 °C ja ojissa havaittiin olevan vähemmän vettä kuin aiemmilla syksyn tarkistuskäynneillä (kuva 5.5.6). Koekohteen kriittisimmällä osalla tien keskikaista olisi kohonnut ja uraa muodostunut pääosin oikealle kaistalle, siten että vesi juoksisi uraa pitkin jäädessä ehkä uralle lammikoitumaan, kun se ei pääse sivuille ojiin.

Kuva 5.5.6. Mt 17429 to 1 koekohteessa oli 3.11.2015 vähiten vettä syksyn tarkistuskäynneistä. Kuvassa tien vasemmanpuoleista ojaa noin paalulta 2980 ajosuuntaa 2.
